Sicherheitsrelevante Aspekte bei Photovoltaik-Anlagen

Prof. Dr. Heinrich Häberlin
Berner Fachhochschule
Technik und Informatik
Fachbereich Elektro- und Kommunikationstechnik
Photovoltaik-Labor
Tel. 034 426 68 11, Fax 034 426 68 13
CH-3400 Burgdorf / SCHWEIZ
Internet: www.pvtest.ch
e-Mail: heinrich.haeberlin@bfh.ch

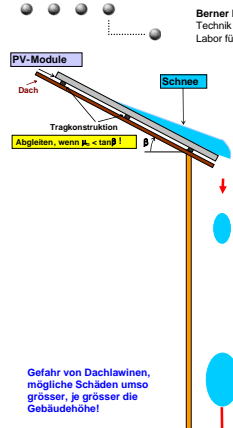
Ein solcher Schaden wurde im Winter 2008/2009 bei einer 17kW-Anlage mit gerahmten Modulen mit $\beta \approx 30^\circ$ auf dem Dach einer ca. 10m hohen Turnhalle in Ersigen (Bern) registriert. Dabei wurden zwei parkierte Autos massiv beschädigt (eingedrückte Frontscheibe, Schnee im Auto) und nur durch Glück keine Person verletzt. Gegen solche Schäden durch Dachlawinen sollten besonders bei grösseren Gebäudehöhen geeignete Schutzmassnahmen (Abspernungen im Winter, Schneefänger) ergriffen werden.

Gefahr von Dachlawinen, mögliche Schäden umso grösser, je grösser die Gebäudehöhe!
